**Metodologias Simplificadas de Avaliação Sísmica
de Edifícios de BA**

Dissertação apresentada à Universidade de Aveiro para cumprimento dos requisitos necessários à obtenção do grau de Mestre em Engenharia Civil, realizada sob a orientação científica do Dr. Humberto Varum, Professor Auxiliar do Departamento de Engenharia Civil da Universidade de Aveiro e do Dr. Michael Fardis, Professor Catedrático do Departamento de Engenharia Civil da Universidade de Patras, Grécia.

The developed work had as the main goal the study of a simplified methodology of seismic vulnerability of reinforced concrete buildings, also known as *P25 Scoring Method*. It was applied onto several buildings representative of the heritage of the existing RC buildings in Portugal, located in different regions of the country, considering thus in the assessment the influence of various parameters that affect the vulnerability, both structural as well as associated with the soil conditions.

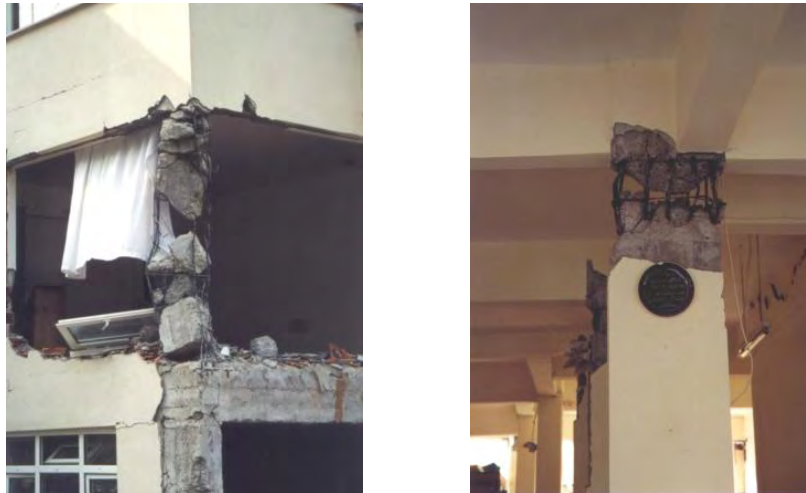
Figura 2.2. Pilares de betão armado com inadequada armadura de esforço transversal [12].

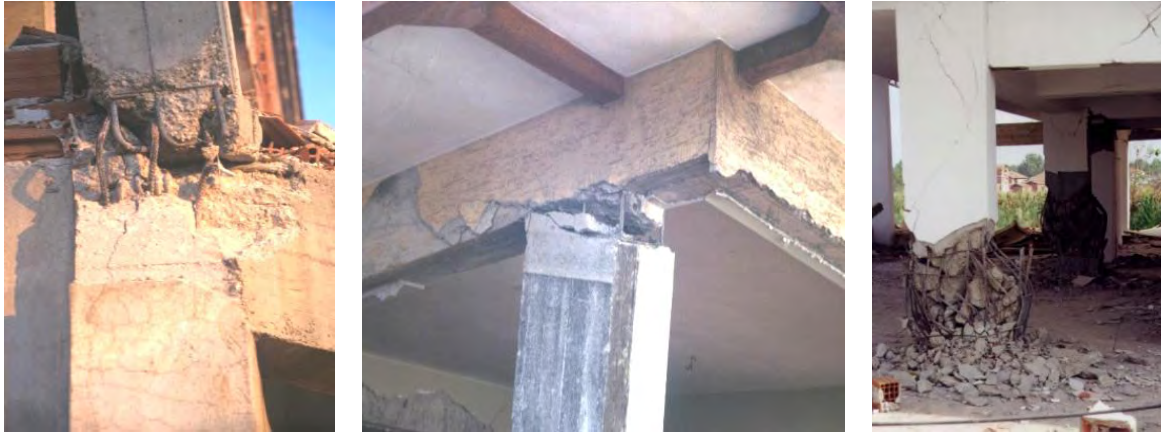
Figura 2.3. Inadequada ancoragem do pilar e sobreposições de armaduras [12,13].

O desempenho das estruturas de betão armado depende em muito do comportamento dos mecanismos de transferência de tensões entre o aço e o betão, sobretudo em situações de carregamento dinâmico. A degradação da aderência aço-betão assume um papel fundamental na resposta das estruturas submetidas à acção sísmica, podendo provocar o aumento do seu período de vibração, a diminuição da sua capacidade de dissipação de energia e consequentemente a alteração da distribuição de esforços internos na estrutura. Aliado a isto, a má pormenorização da amarração e da sobreposição da armadura é uma deficiência frequente nas estruturas existentes (Figura 2.3) [4,9].

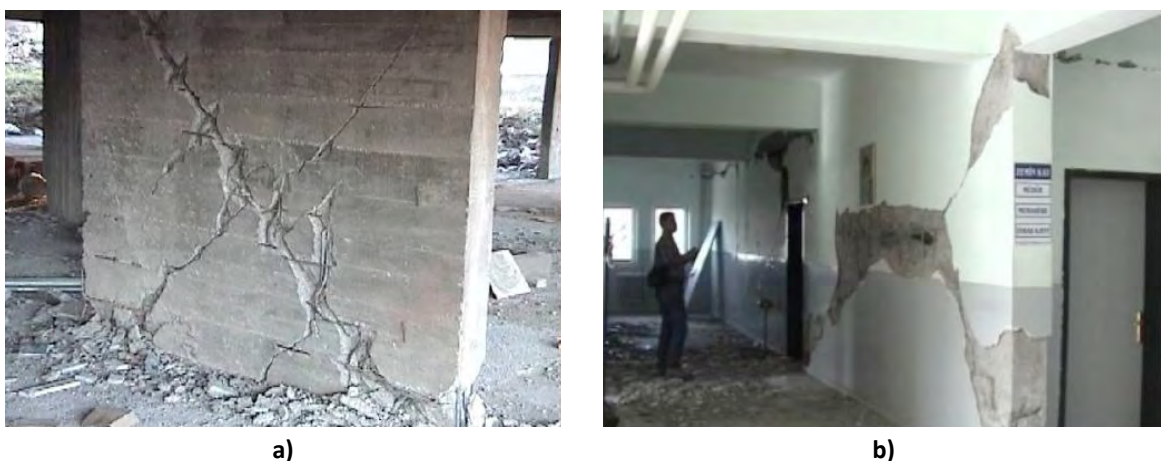
Figura 2.4. Falha por corte em paredes de betão armado, devido ao insuficiente reforço de esforço transverso; **a)** Sismo de 1999 em Bolu, Turquia; **b)** Sismo de 2003 em Bingol Turquia [14].

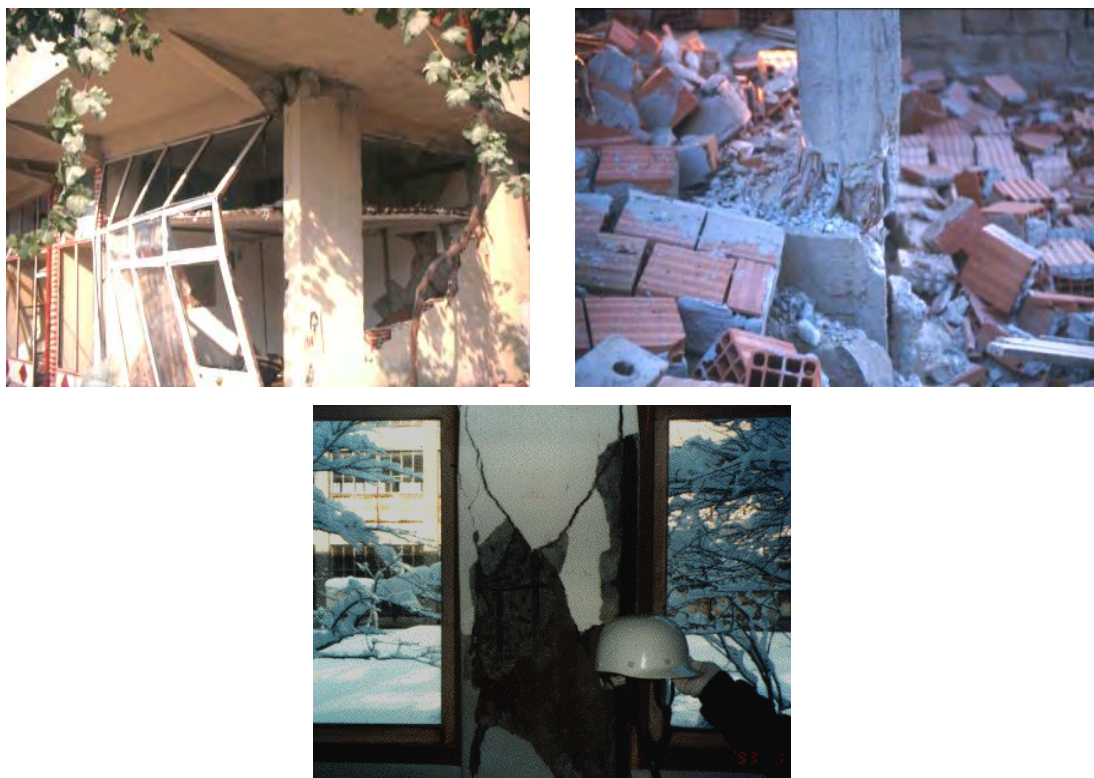
Figura 2.5. Roturas por flexão (Yamazaki, 1993, citado por Varum, 2003 [4]), [13].

A escolha correcta do tipo de aço, bem como da sua quantidade e pormenorização, tem um papel fundamental na resposta sísmica das estruturas em betão armado [15]. Em zonas de risco sísmico moderado ou elevado é necessário pormenorizar adequadamente a armadura de flexão (Figura 2.5) [9].

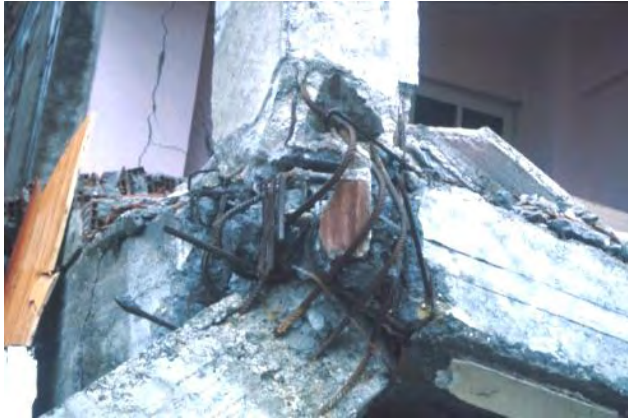
armadura principal dos elementos estruturais nos nós, verificando-se assim um colapso e danos severos bastante comuns durante a ocorrência de um sismo (Figura 2.6) [9,11].

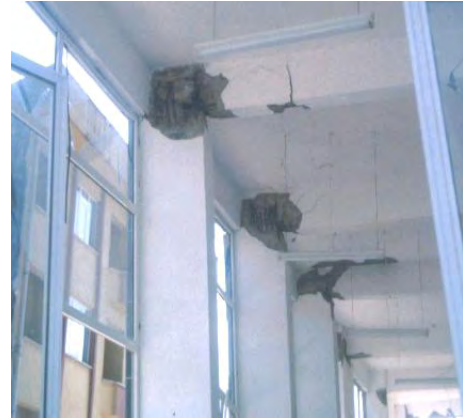
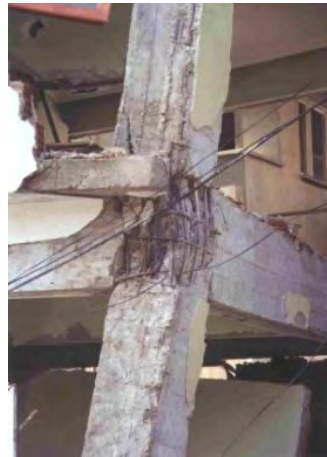
Figura 2.6. a) e b); Inadequada resistência dos nós viga-pilar [12]; c) Falta de pormenorização adequada em nós viga-pilar [13].

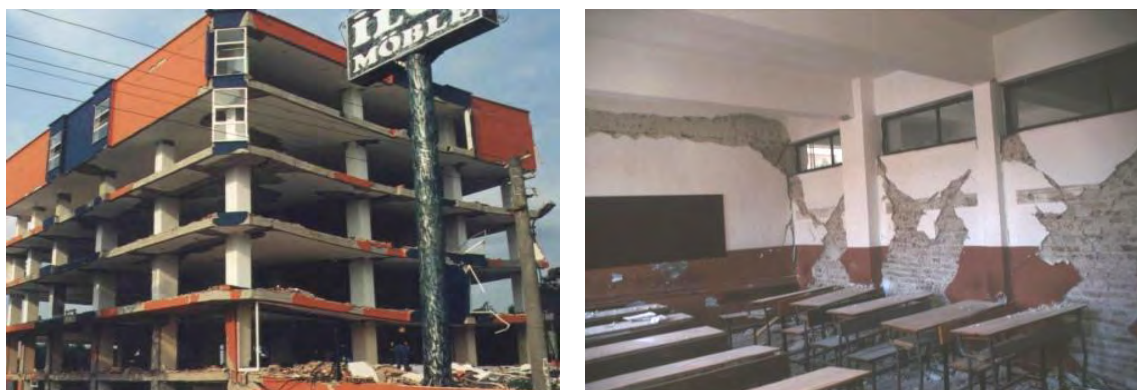
Figura 2.7. Danos em paredes de alvenaria [12,13].

No dimensionamento e na verificação de segurança das estruturas deve-se ter em conta os painéis de alvenaria de enchimento devido ao facto destes poderem aumentar substancialmente a rigidez global da estrutura, o que altera as forças sísmicas a que esta estará sujeita (Figura 2.7) [9].

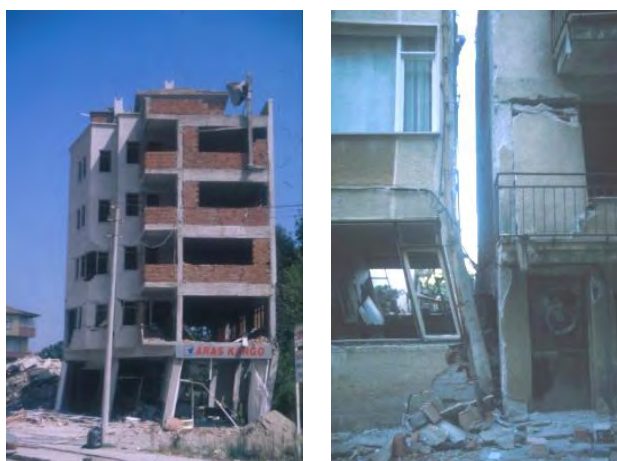
Figura 2.9. Sismo de 1999 em Izmit, Turquia [13].

Uma irregularidade muito comum em edifícios surge ao nível dos pisos inferiores, onde se verifica a existência de um piso vazio, resultante da ausência de paredes de alvenaria muitas das vezes com um pé-direito superior aos restantes pisos, provocado por espaços reservados a função comercial. Outra descontinuidade em altura que se verifica frequentemente resulta do efeito dos elementos não estruturais. Esta é também uma causa frequente de colapso em edifícios com alvenaria de enchimento, produzindo os chamados mecanismos do tipo *soft-story* (Figura 2.9 e Figura 2.10) [4,11].

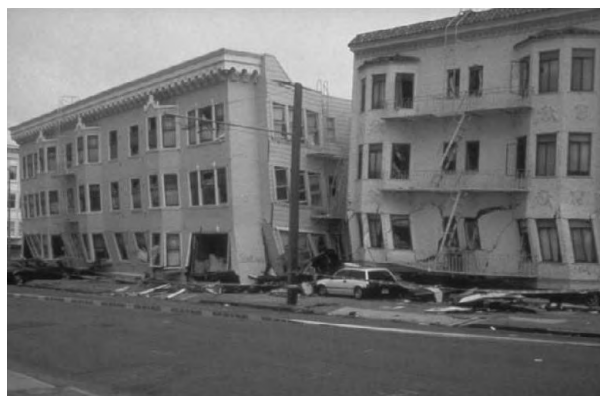
Figura 2.10. a) Sismo de 1971 em São Fernando, Califórnia [16]; b) Sismo de 1989 em Loma Prieta, São Francisco [11].

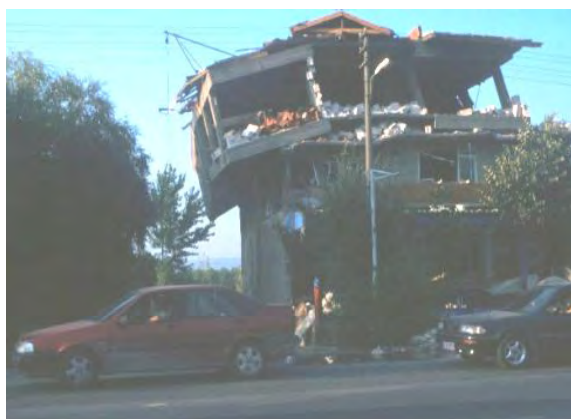
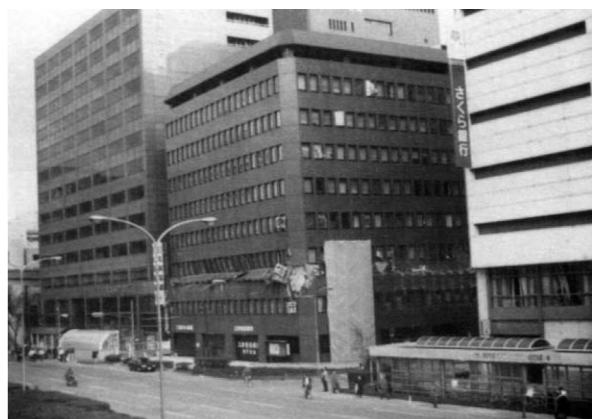
Figura 2.11. Mecanismo de *soft-story* verificado ao nível do terceiro piso: a) Sismo de 1999 em Izmit, Turquia [13]; b) Sismo de 1995 em Kobe, Japão [11].

No entanto, o mecanismo de *soft-story* não ocorre sempre ao nível do piso de rés-do-chão, podendo existir casos em que se verifique uma menor resistência de um piso superior ocorrendo o colapso desse piso aquando da existência de um sismo (Figura 2.11) [11].

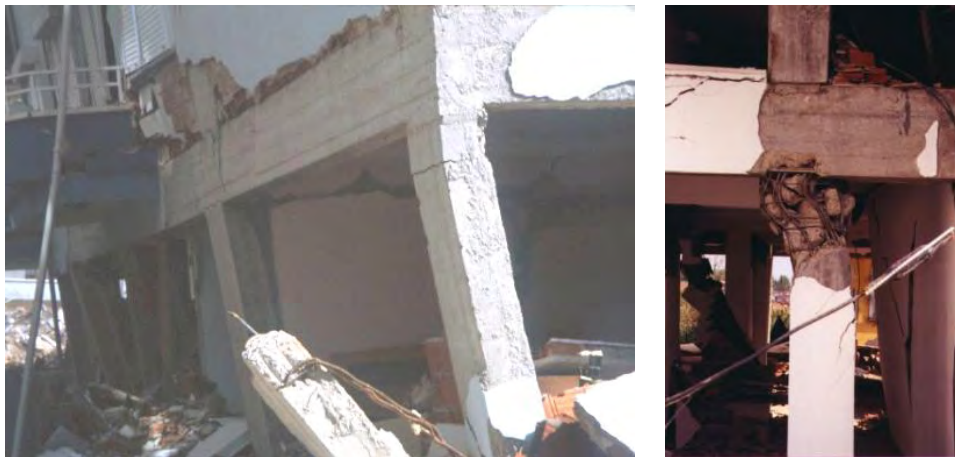
Figura 2.12. Mecanismos do tipo viga-forte pilar-fraco [13].

em regime não-linear ao nível das vigas. Com isto, em qualquer nó, devem-se adoptar pilares com uma maior resistência do que a das vigas. Contudo, muitas estruturas existentes não foram concebidas tendo em conta este mecanismo, verificando-se em sismos recentes que o colapso ou o dano severo de inúmeras estruturas de betão armado resulta do desenvolvimento de mecanismos do tipo viga-forte pilar-fraco (Figura 2.12 e Figura 2.13) [4,9].

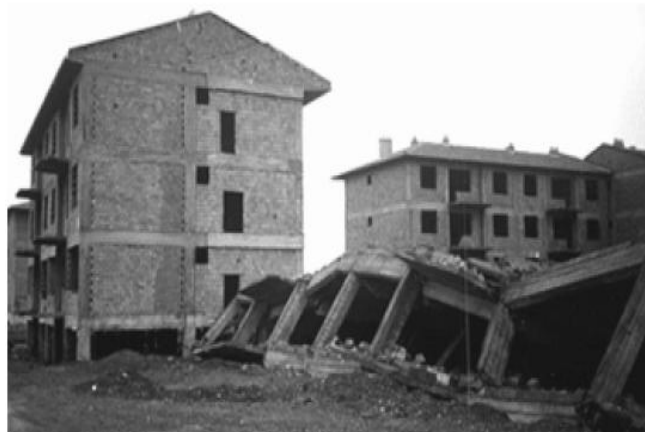
Figura 2.13. Danos provocados pela existência de um mecanismo do tipo viga forte-pilar fraco [17].

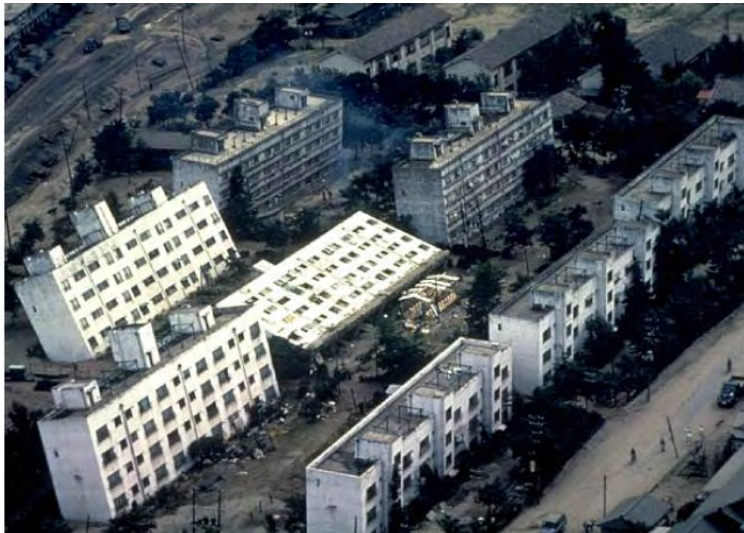
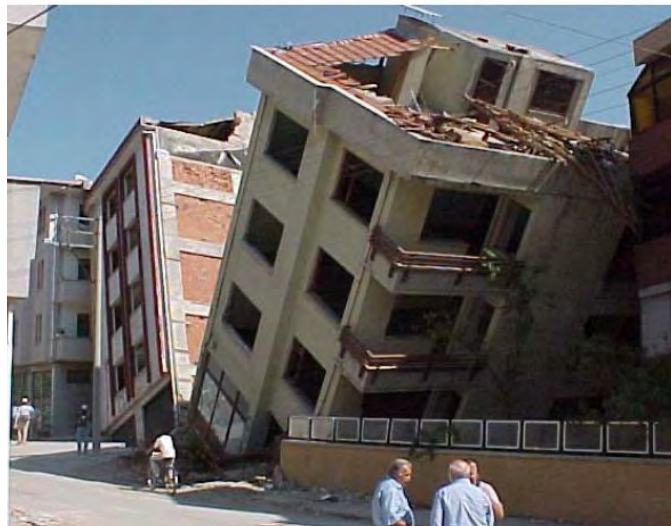
Uma das causas de danos mais comuns em edifícios resulta de problemas associados ao solo que envolve o edifício, nomeadamente problemas de liquefacção. Este fenómeno ocorre quando as areias soltas saturadas, silte ou cascalho são agitadas através do movimento provocado por um sismo e consolidam, reduzindo a porosidade e aumentando a pressão da água nos poros. Este fenómeno provoca o assentamento do solo, por vezes de uma forma desigual, fazendo os edifícios suportados por este assentarem, oscilarem ou até mesmo tombarem (Figura 2.15) [11].

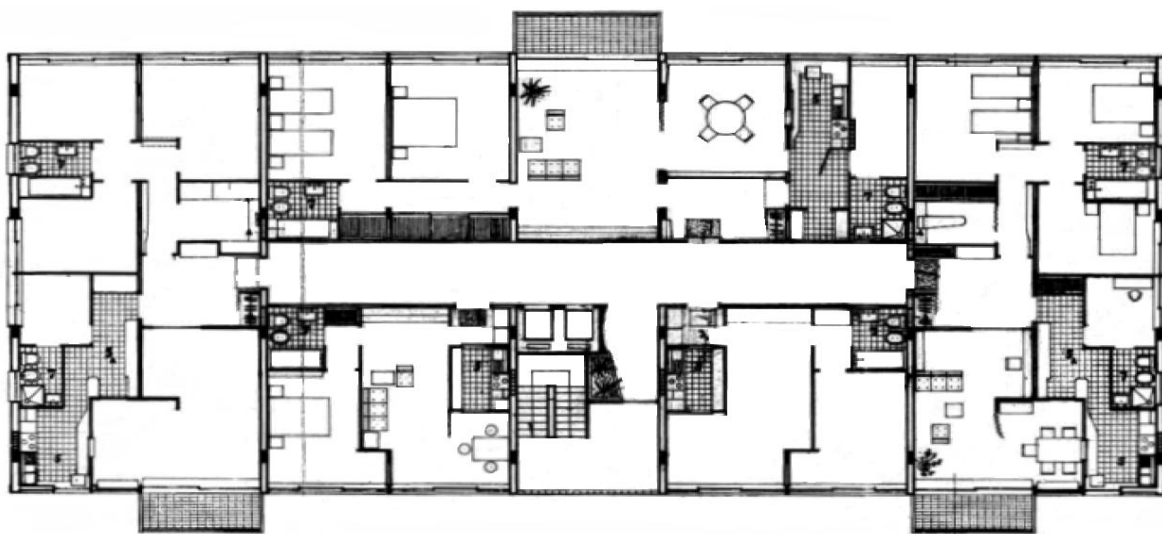
Figura A5.3. Planta de arquitectura do Piso 1 ao Piso 5.
